PROPOSTA D'INTERVENCIÓ i PRESSUPOST PER A LA
INTERVENCIÓ DE CONSERVACIÓ-RESTAURACIÓ DE LES
PINTURES MURALS DE FIDEL TRIAS i PAGÈS
DE L'ESGLÉSIA DE SANT FELIU DEL RACÓ

PINTURES DE LA CAPELLA DEL SANTÍSSIM (1953-1956 i 1964)

PINTURES DE L'ALTAR MAJOR (1963)

SANT FELIU DEL RACÓ (CASTELLAR DEL VALLÈS, BARCELONA)

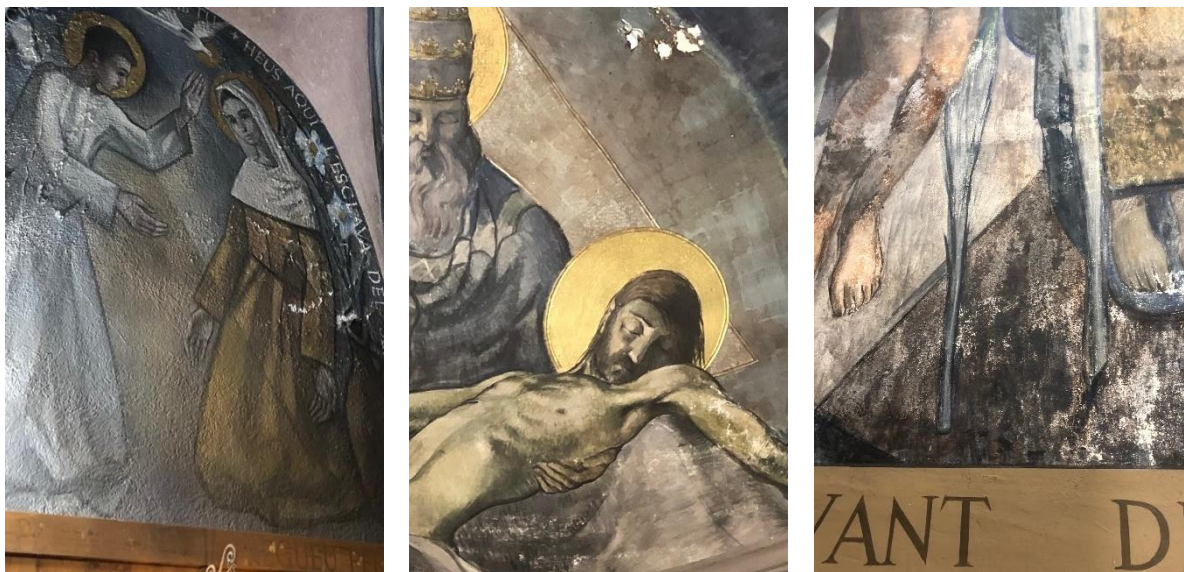
A. CLIVELLAT I DESCOHESIÓ DE LA CAPA PICTÒRICA i DAURATS: La capa pictòrica no es troba en general disgregada o pulverulenta (a excepció de les zones amb afectació salina), però en canvi sí que presenta diverses fissures, clivelles i descohesions en forma d'aixecaments, principalment per manca d'adhesió de la pintura al lliscat de guix subjacent, sovint vinculada a la presència de fissures i esquerdes de la capa de preparació. Aquesta patologia es fa especialment evident als murs laterals de la zona d'accés, i sobretot a les zones daurades de la Capella del Santíssim (nimbes dels personatges), que actualment és allà on es detecta un major risc de desprendiment de matèria.

F_26_27. Aixecaments i pèrdues puntuals de capa pictòrica (Capella); Anunciació i Santíssima Trinitat.
F_28. Desgasts i pèrdues de capa pictòrica (Altar Major); peus de les figures del mur central.

C. FIXACIÓ DE LA CAPA PICTÒRICA: Les zones on la capa pictòrica presenti un clar perill de despreniment (aixecaments i/o estat pulverulent), es consolidaran mitjançant diversos procediments, en funció de les formes d'alteració:

- **Assentament d'aixecaments:** Injecció d'una resina sintètica en baixa concentració (previsiblement 5-8%); resina acrílica en dispersió aquosa (tipus Acril 33® en aigua desionitzada), resina soluble en dissolvent (tipus Aquazol 200® en etanol), o altres a determinar, segons es determini mitjançant les proves prèvies i l'avaluació de resultats.
- **Recohesió de zones pulverulentes:** Aplicació per nebulització de resina acrílica en molt baixa concentració (tipus Paralod B-72® al 2-3% en acetona), per a la recohesió de partícules disgregades.

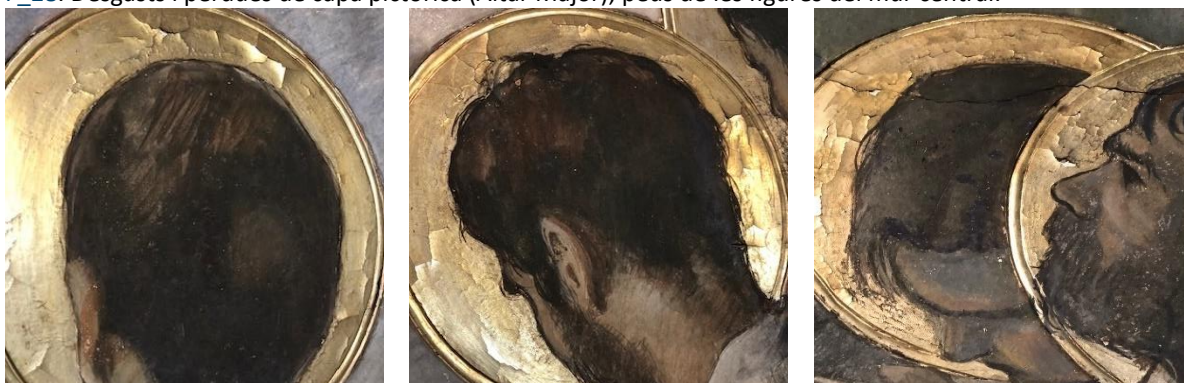
F_29_31. Esquerdes, clivellat i descohesió de la capa daurada, amb perill de despreniment; nimbes de de l'Escena de la Multiplicació dels Pans i els Peixos (mur lateral dret de l'espai central de la Capella).

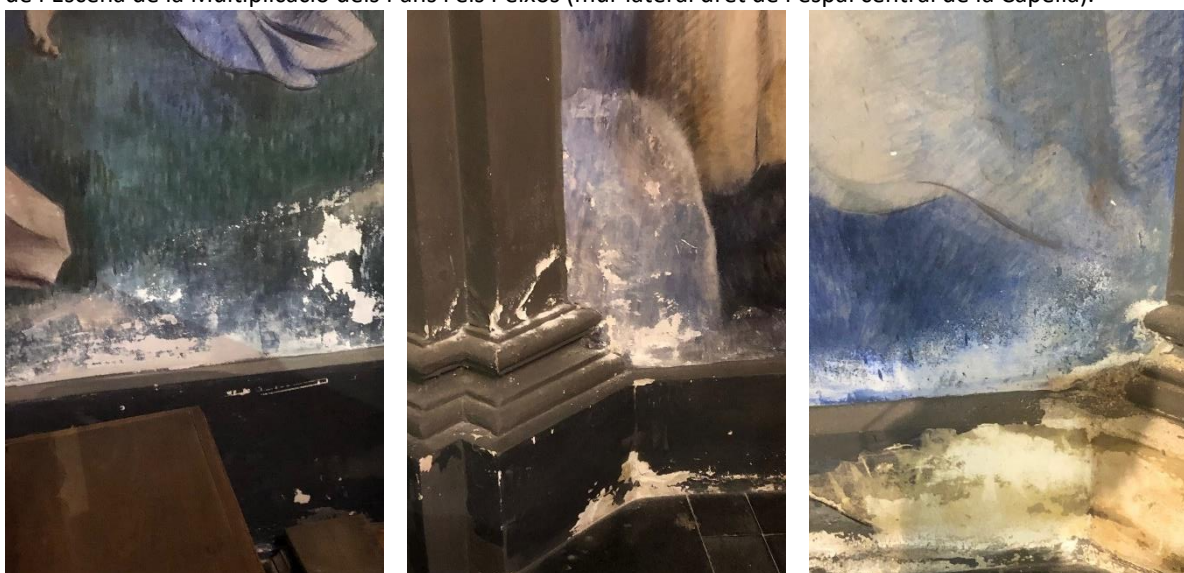
Les eflorescències salines (sals visibles en superfície) es fan evidents sobretot a la part baixa de la zona de la Capella del Santíssim, en estreta relació amb la presència d'humitats per capil·laritat en aquesta zona, on la pintura arriba fins al mateix nivell del paviment. També cal suposar que les zones superiors de l'Altar Major, afectades per les antigues filtracions de la coberta, presenten una afectació salina similar, encara que a nivell visual les eflorescències no es fan tan evidents.

En aquestes zones, els successius cicles d'hidratació i recristal·lització de les sals (deguts a les variacions termohigromètriques de l'ambient), han creat tensions mecàniques als porus dels morters, afavorint-ne la disgregació (arenització, pulverulència), i també la descohesió puntual (separació, encara que moderada, dels revestiments respecte el suport mural).

B. DISGREGACIÓ i DESCOHESIÓ DELS ESTRATS PREPARATORIS: El revestiment de guix subjacent a la capa pictòrica presenta algunes fissures i esquerdes (normalment associades a la fissuració i clivellat de la pintura i daurats). També es detecten disgregacions i bufaments puntuals (separació respecte el suport mural), sobretot a la part baixa dels paraments de la capella, a causa de les humitats per capil·laritat i l'afectació salina anteriorment explicada. A les pintures de l'Altar Major i de la zona d'accés a la capella, en trobar-se les pintures a certa alçada (zones de sòcol), aquest tipus d'alteració sembla molt més moderada i puntual.

F_32_34. Danys mecànics, disgregacions i pèrdues a les parts inferiors de la capella (humitats i sals).

- **Eliminació mecànica:** Les eflorescències salines s'eliminaran preferentment i en primer lloc amb sistemes mecànics; generalment amb pinzells, i puntualment a punta de bisturí allà on les sals es presentin endurides o carbonatades.

- **Dessalats:** La conveniència de realitzar processos de dessalatge (extracció física de les sals solubles) s'avaluarà en funció de les necessitats específiques de cada zona, i es plantejarà sobretot allà on les sals estiguin causant un dany evident a la capa pictòrica. El procés es realitzarà puntualment mitjançant l'aplicació d'apòsits de polpa de paper impregnats amb aigua desionitzada, i anirà acompanyat d'un seguiment de la concentració salina amb conductímetre.

D. CONSOLIDACIÓ D'ESTRATS PREPARATORIS: Les zones on els morters de revestiment (estrats preparatoris de la pintura) presentin una situació inestable (esquerdes, descohesions, separacions respecte el suport mural) es consolidaran mitjançant la injecció d'un morter hidràulic lliure de sals solubles (tipus PLM-A®), fins al correcte farciment i estabilització de les zones conflictives.

E. REINTEGRACIÓ MATÈRICA: Els forats, fissures, esquerdes i possibles zones de pèrdua (llacunes) del revestiment s'estucaran amb diversos morters, en funció de la profunditat a reomplir. La composició dels morters s'establirà en funció de les necessitats de cada zona i de la realització de les corresponents proves prèvies, però previsiblement s'utilitzaran:
